# 重要文化財 堀内家住宅ほか1棟保存修理事業 (vol.1)

＜平成28～29年度 保存修理事業＞

事業場所：長野県塩尻市堀ノ内117

工事方針：半解体修理・解体修理

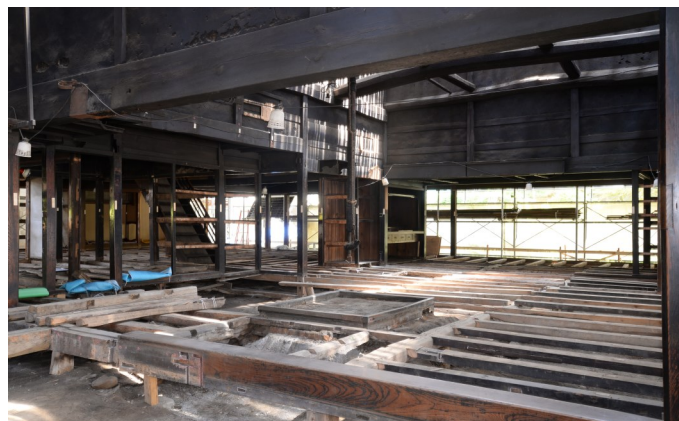
主屋は揚屋に先立ち、床板・板壁等を解体しました。

修理前の建物は柱の傾斜や、不同沈下が見られました。また、柱や土台に蟻害や腐朽が見られました。

修理工事では、柱や土台の補修・取替、礎石の嵩上げ・据え直しをするため、揚屋を行いました。

揚屋に先立ち、支障となる壁・床等について解体を行いました。解体に当たっては部材毎に番付札を打ち、元の位置に復旧できるように細心の注意を払いながら解体していきました。

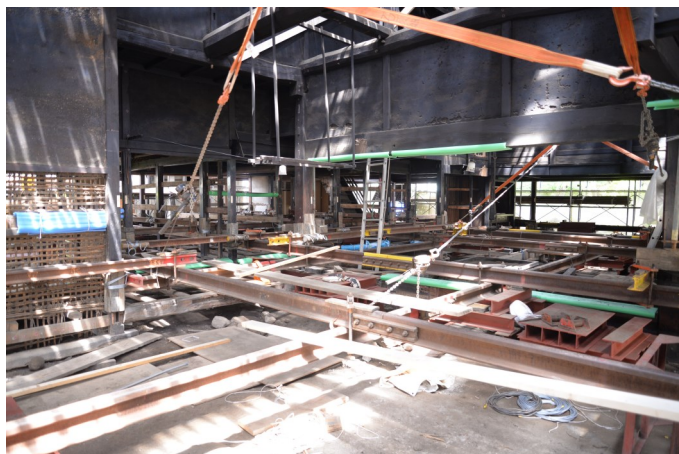
揚屋を行うため各所にレール材を設置して柱を固めました。

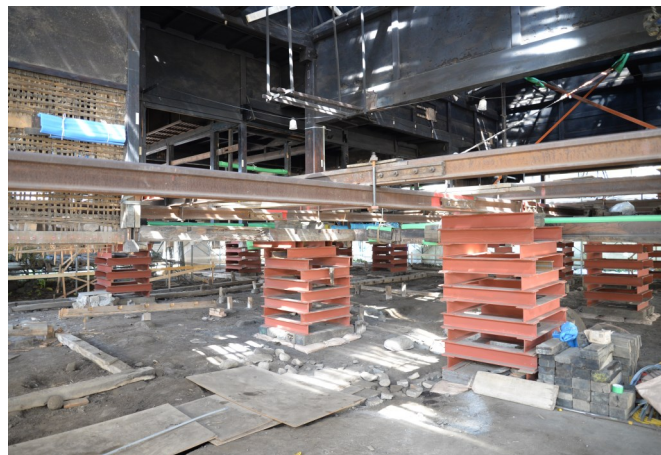
建物を地上から1.3m揚げて土台・柱の補修を行いました。

揚屋は建物をレール等で柱の足元を拘束した上で約1.3m程持ち上げ、柱や土台の補修・取替を行いました。

柱や土台には移築してきた時につけられた番付や墨線等が残されていました。そうした一つ一つが大切な史料となるため、補修にあたってはそれらの痕跡等を極力残すように工夫しながら作業を行っていきました。補修・取替を完了した後、揚屋した建物を元の位置に徐々に下していきました。下ろした後は建物の歪みを直していきます。

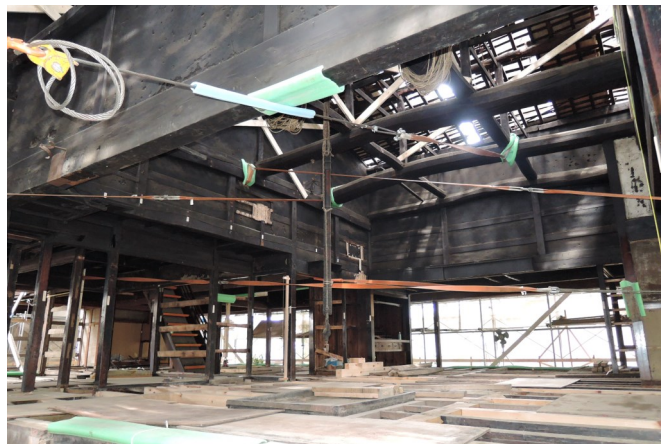
揚げ方の復旧をした後、建物の歪みを直していきます。

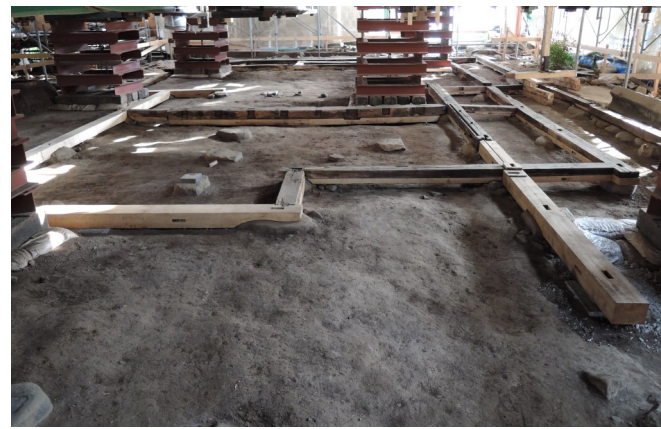
土台は腐朽の状況に合わせて補修または取替を行いました。

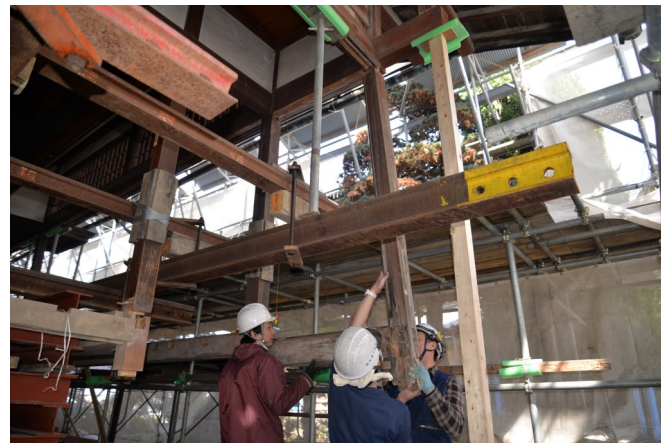
柱で蟻害が著しく再用が困難な一部のものは取替を行いました。

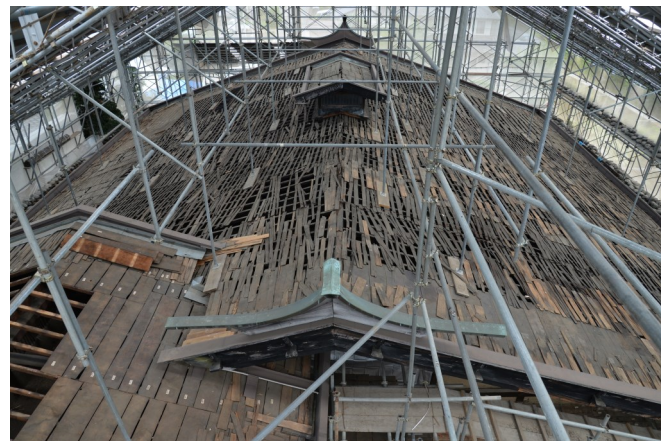
板葺きは撤去し、野地の補修等を行った後、葺替えを行う予定です。
