# 重要文化財 堀内家住宅ほか1棟保存修理事業 (vol.2)

＜平成29～30年度 保存修理事業＞

工事方針：半解体修理・解体修理

事業期間：平成27年9月～平成31年3月

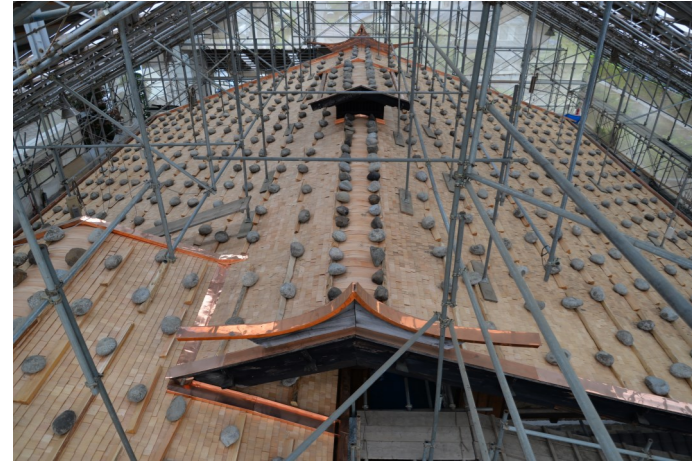
主屋屋根復旧状況 (H30. 6. 4撮影)

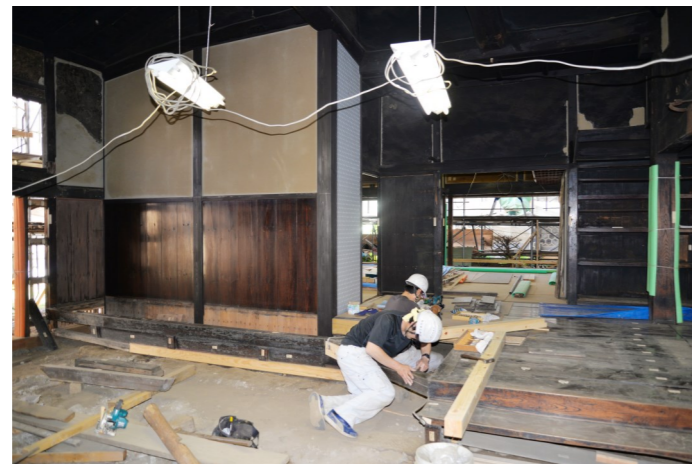
だいどこ廻り床組復旧状況 可能な限り古材を再利用して復旧する。

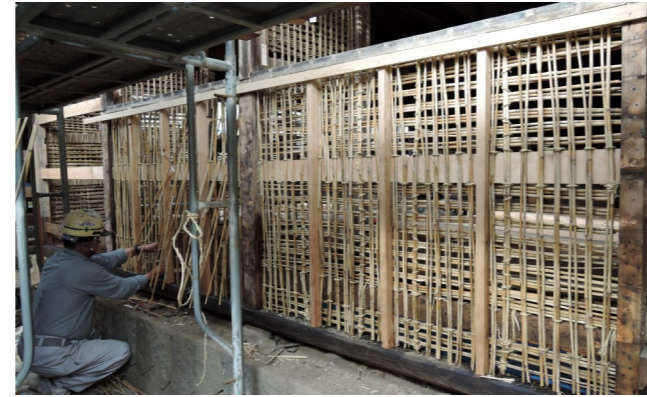
①小舞掻き 壁面の破損した葺を取替え、縄で編み込み復旧した。

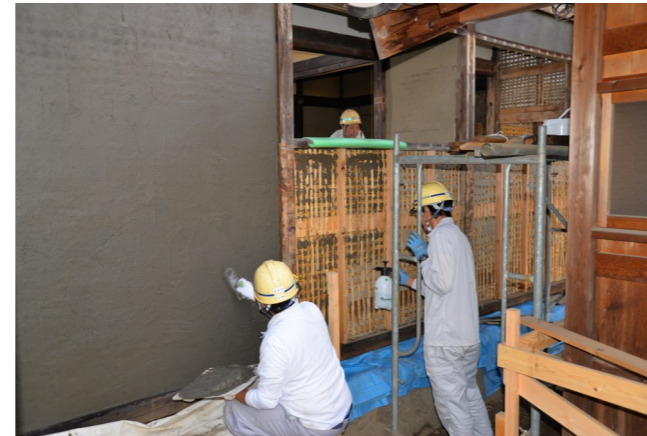
②荒壁塗 旧壁土と新しい土を混ぜた荒壁土を用いて復旧した。

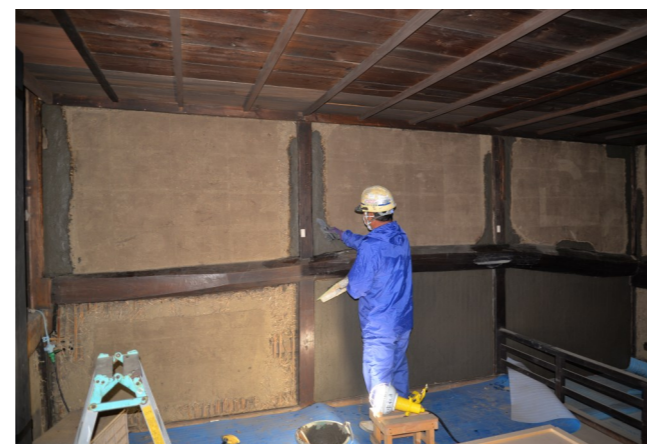
③壁面補修 破損部は補修し、健全部分はそのままとした。

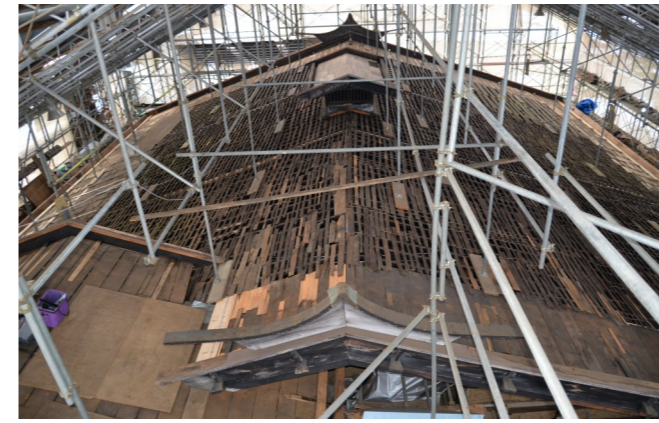
④屋根野地補修 破損した野地や垂木の補修を行った。

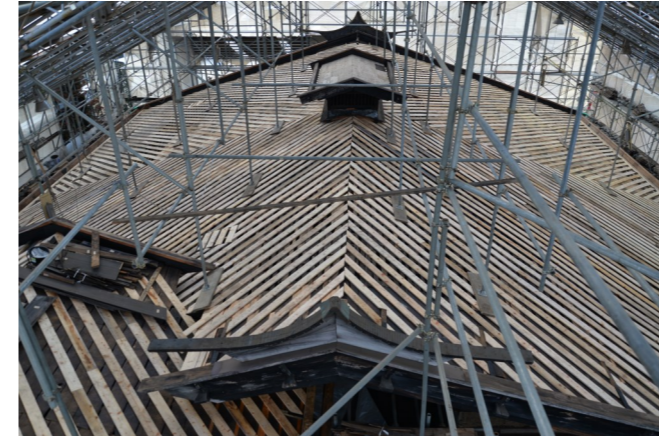
⑤屋根面構造補強 野地上部に構造補強のための斜材を取付けた。

写真⑤は屋根面全体に45度の角度に木製補強材を設置し、地震発生時建物全体が変形しにくいような対策を施した。壁面は在来の壁を補修した後、構造用合板を設置した。写真⑨の左上部の灰色部分は構造用合板を設置した後に壁下地のボードを取り付けている状態。構造補強を施した部分は修理前の状況に倣い土壁や板壁を復旧した。写真⑩の上部土壁は周囲の壁と調和するよう黒い古色を施す予定。

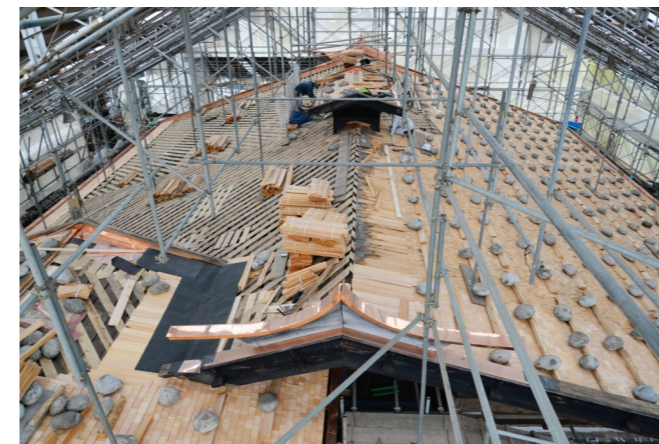
⑥屋根板葺施工状況 構造補強後、板葺旧工法に倣い復旧した。

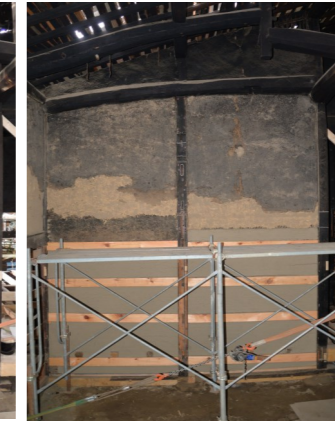
⑧だいどこ壁面補修

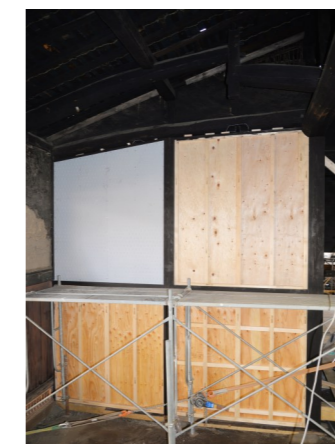
⑨だいどこ壁面構造補強

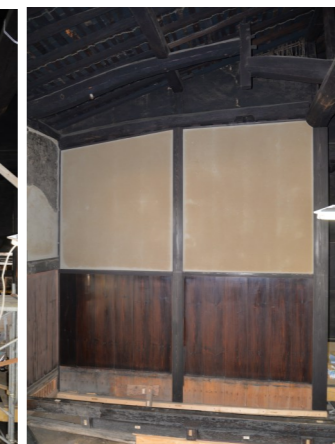
⑩だいどこ壁面復旧中

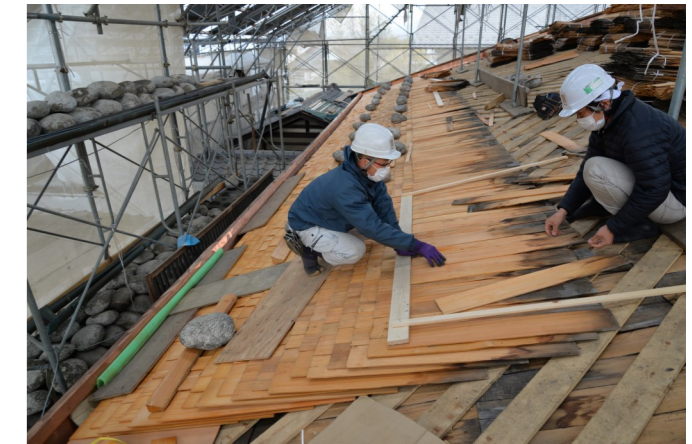
主屋屋根板葺 屋根板は一部在来の葺材を再利用して葺替えを行った。
