チョウゲンボウの巣箱を鉄塔に設置してカラスを排除

○中島欣也・中島京也・中島知也（日本ワシタカ研究センター）

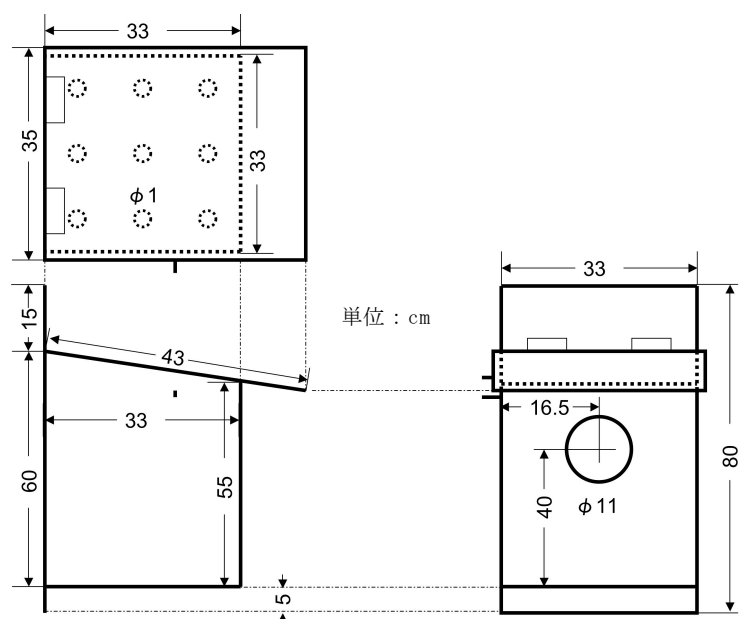
巣箱は自然界で営巣箇所の不足している野鳥のために効果的な代替品ではあるが、利用させようとする鳥の体軀に適した大きさに作られていないと、目的の鳥種が巣箱で産卵してくれない。そこで、チョウゲンボウの体軀の各部位をミリ単位で測定することにした。日本ワシタカ研究センターには各府県庁から保護を委嘱されたチョウゲンボウの負傷個体5羽が飼養中であつたので、ごく自然に両翼をたたんだ時の体軀の直径や立った姿勢での頭頂から趾裏までの寸法など、図鑑などには記されていない数値を正確に得ることができた。その数値に基づいて作ったのが付図の巣箱である。巢孔の直径および巢孔から底までの高さの寸法を決めるのに特に留意し、塗装はせずに松材の焼板を使った。

今回、電力会社の理解を得て巣箱を掛けることができた。その鉄塔は、水田地帯の真中に立っており、北方向と東方向に約 1km 離れて集落があり、南側は水田が続き、西側は幅約 80m の河川敷という地点にあり、以前から近辺にチョウゲンボウの生息が認められていた。高さ 53.6m の鉄塔の北西側の鉄柱の地上高 36.2m の箇所に巣箱を、その孔を東南方向に向けてステンレス・バンドで固定した。鉄柱の内側に設置したので巣箱がやや下に傾いた形に収まり、雨水の侵入を避けられて好都合であつた。
