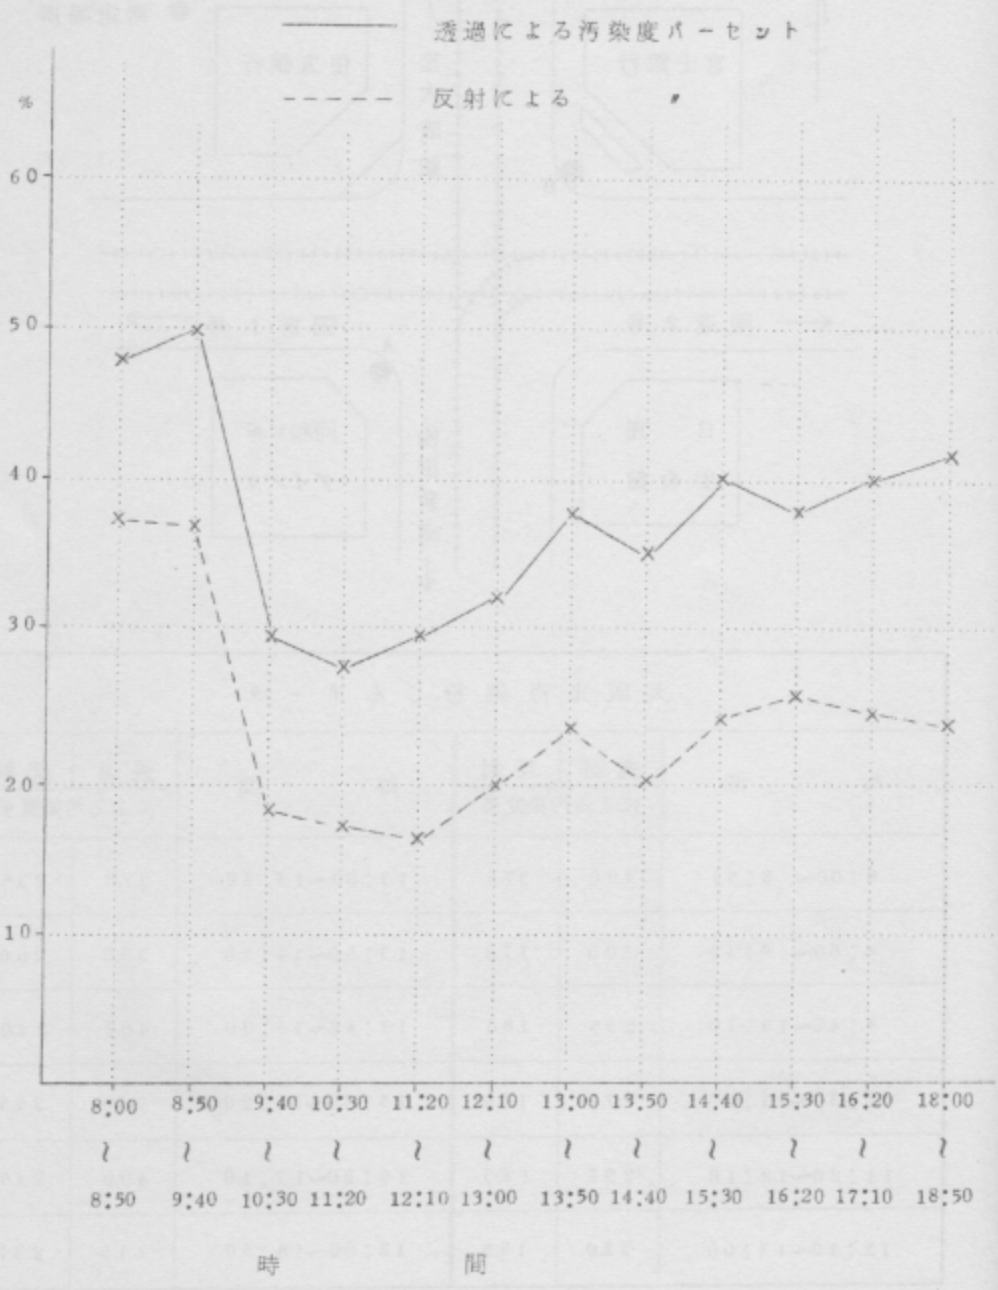
浮遊粉じん（大阪）

大阪市浮遊粉じんデータ

時 間	透過	反射	時 間	透過	反射
	による汚染度多			による汚染度多	
8:00~ 8:50	48.0	37.5	13:00~13:50	37.8	23.5
8:50~ 9:40	50.0	37.0	13:50~14:40	35.0	20.0
9:40~10:30	29.5	18.0	14:40~15:30	40.0	24.0
10:30~11:20	27.5	17.0	15:30~16:20	38.0	25.5
11:20~12:10	29.7	16.3	16:20~17:10	40.0	24.5
12:10~13:00	32.0	19.8	18:00~18:50	41.5	23.7

交通量は東京に比べて多く、夕方交差点内にしばしば車が渋滞した。従って一酸化炭素量が他の都市に比べて多いのは、交通量が多いうえに前記の様な状態や道路が比較的狭い事が上げられる。九時に一酸化炭素量が多いのは交通量が多く、風がほとんどないためと思われる。

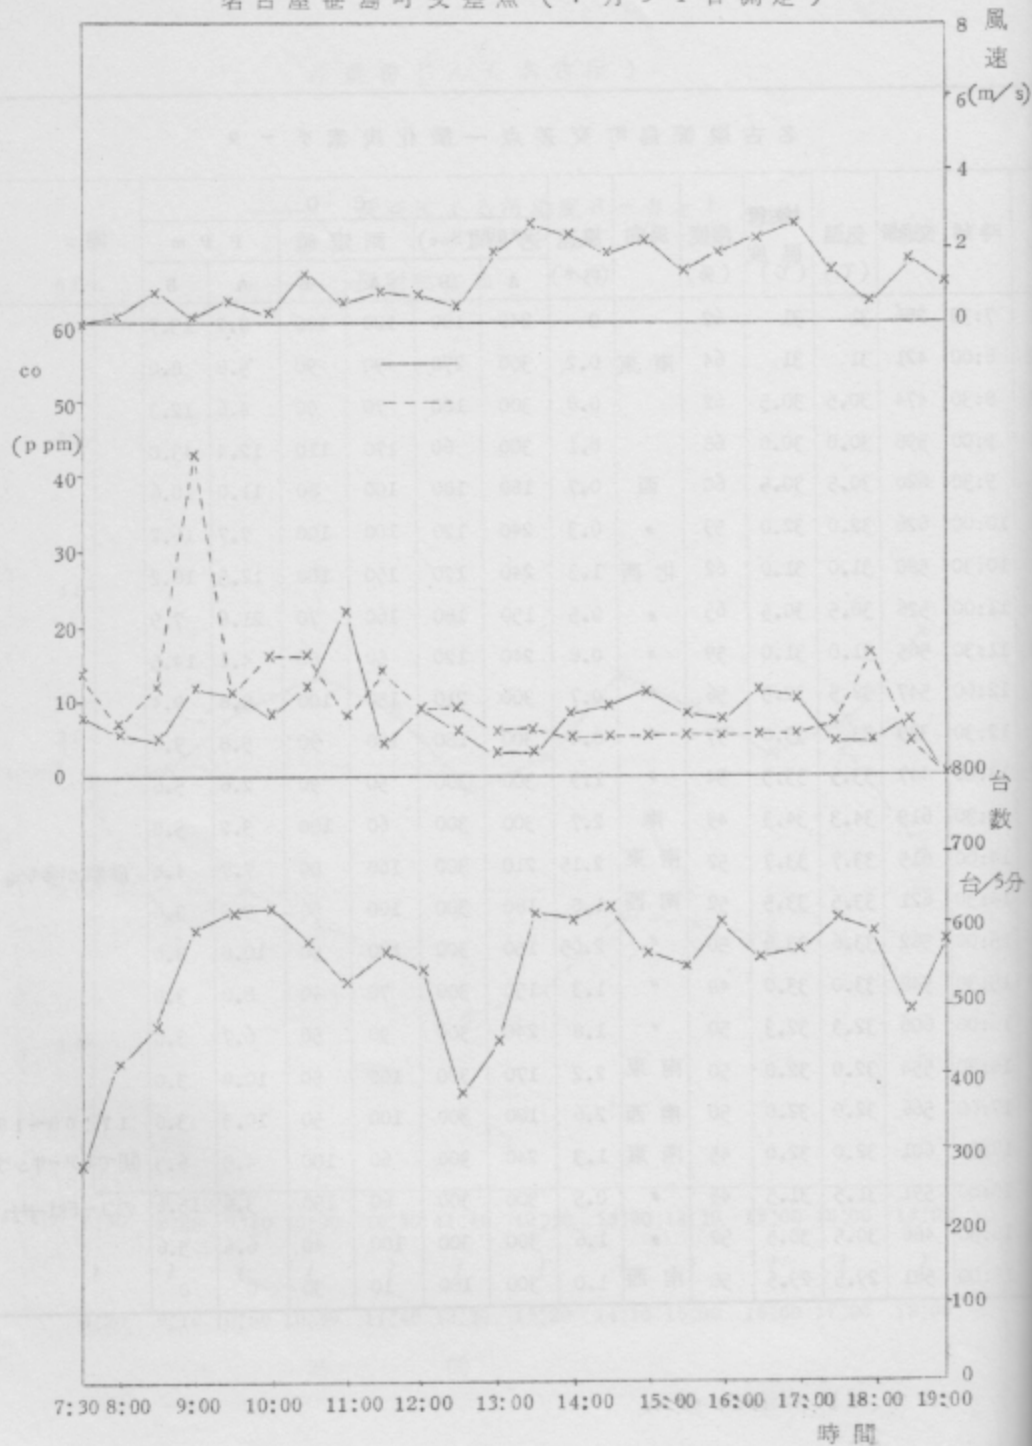
名古屋笹島町交差点 (7月31日測定)

名古屋笹島町交差点一酸化炭素データ

時刻	交通量	気温 (℃)	検管 温度 (℃)	湿度 (%)	風向	風速 (m/s)	C O						備 考
							送込時間(See)		測定値		P P m		
							A	B	A	B	A	B	
7:30	286	31	31	62		0	240	180	100	100	8.2	13.7	
8:00	421	31	31	64	南東	0.2	300	270	90	90	5.8	8.0

8:30	474	30.5	30.5	62		0.8	300	180	70	90	4.6	12.3	
9:00	598	30.0	30.0	68		0.1	300	60	170	110	12.4	43.0	
9:30	620	30.5	30.5	68	西	0.7	180	180	100	80	11.0	10.6

10:00	626	32.0	32.0	59	"	0.3	240	120	100	100	7.7	16.2	
10:30	580	31.0	31.0	62	北西	1.3	240	120	150	100	12.5	16.2	
11:00	526	30.5	30.5	65	"	0.5	150	180	160	70	21.6	7.9

11:30	565	31.0	31.0	59	"	0.8	240	120	50	80	4.1	14.5	
12:00	547	32.5	32.5	56	"	0.7	300	210	150	100	8.8	9.4	
12:30	379	33.0	33.0	57	"	0.4	300	180	100	90	5.8	9.0

13:00	447	33.5	33.5	54	"	1.9	300	300	50	90	2.6	5.6	
13:30	619	34.3	34.3	49	南	2.7	300	300	60	100	3.2	5.8	
14:00	615	33.7	33.7	52	南東	2.15	210	300	100	80	7.7	4.8	砂塵が多い。

14:30	621	33.5	33.5	52	南西	1.8	180	300	100	50	9.0	3.0	
15:00	562	33.6	33.6	50	"	2.05	150	300	100	50	10.8	3.0	
15:30	548	33.0	33.0	48	"	1.3	150	300	70	40	8.0	3.0

16:00	606	32.3	32.3	50	"	1.8	240	300	90	50	6.7	3.0	
16:30	554	32.0	32.0	50	南東	2.2	170	300	100	50	10.8	3.0	
17:00	566	32.0	32.0	50	南西	2.6	180	300	100	50	10.3	3.0	17:00~18:00

17:30	601	32.0	32.0	45	南東	1.3	240	300	60	100	4.5	6.3	間でエアサンダー
18:00	591	31.5	31.5	45	"	0.5	300	300	60	150	3.6	15.6	のコードはずれる。
18:30	486	30.5	30.5	52	"	1.6	300	300	100	40	6.6	3.6

19:00	581	29.5	29.5	58	南西	1.0	300	180	10	30	0	0

浮遊粉じん量が比較的多いのは、近くに工業地帯があるためと考えられる。昼は近くに汽車が走っているため、それから出る煤煙が測定に影響されたと思いきす。夕方より朝の方が車の台数の割に一酸化炭素量が多いのは、九時頃風がほとんと北から吹くためと思われる。他の都市と比較して交差点が広く車も円滑に通るため一酸化炭素量が、全般的に少ない。
