1. 指定物件の表示及び所有者

指定区分	有形文化財
種 別	建造物
指定名称 及び員数	住吉神社唐門 1 棟
所 在 地	福岡市博多区住吉三丁目 1 番 1 5 号
所 有 者	宗教法人 住吉神社 代表役員 横田 豊

木造、正面1間1戸平唐門、檜皮葺、正面2.27m(7.5尺)、側面1.06m(3.5尺)、南面

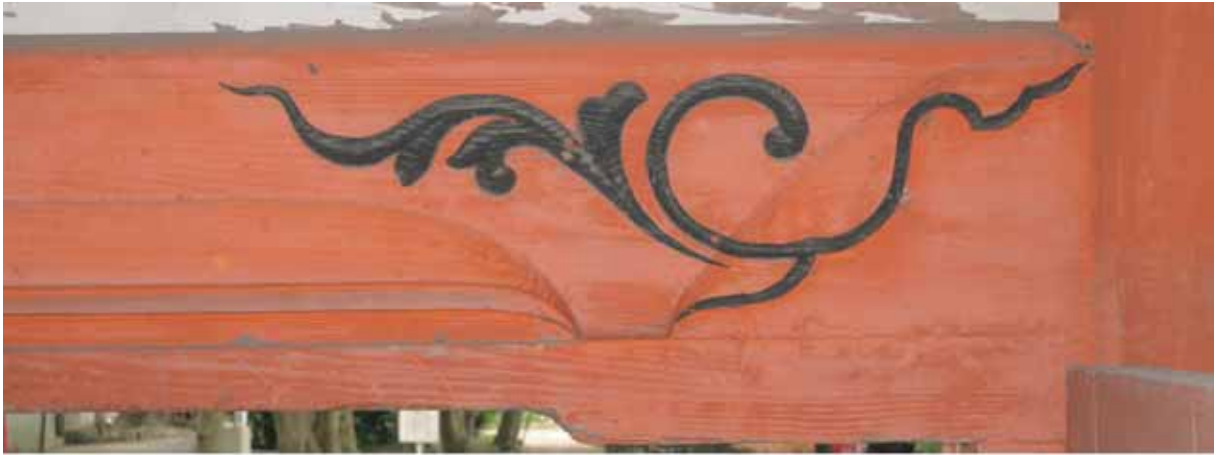
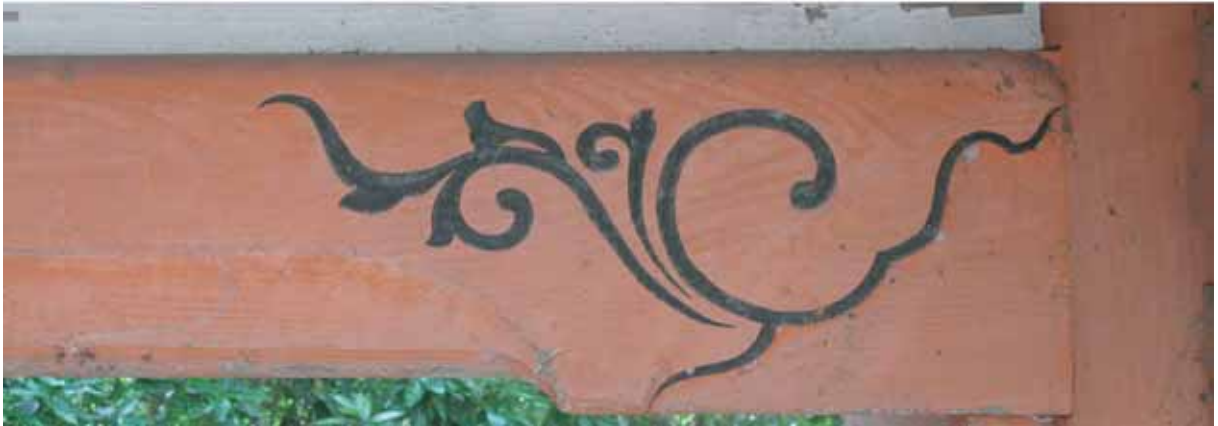
虹梁絵様（上：背面・下：正面）

細部の様式から見ると、18世紀末から19世紀初頭の建立と考えられる。柱間は7.5尺、柱太さは1/10の7.5寸で、唐破風の曲線を含め伝統を踏まえる一方、虹梁の裏は楣を造り出すという工夫が見られる。
